## Reportage photo sur la construction d'installations ecosan à Dayet Ifrah

Réalisation d'un digesteur, un filtre planté et quatre  
toilettes à séparation d'urine avec douches

Version finale

Date : 14-10-2012

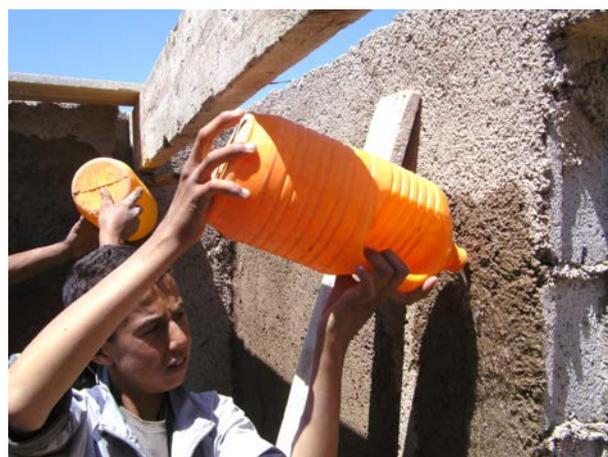
**Image 57** : Arrosage des enduits pour prévenir des fissures.

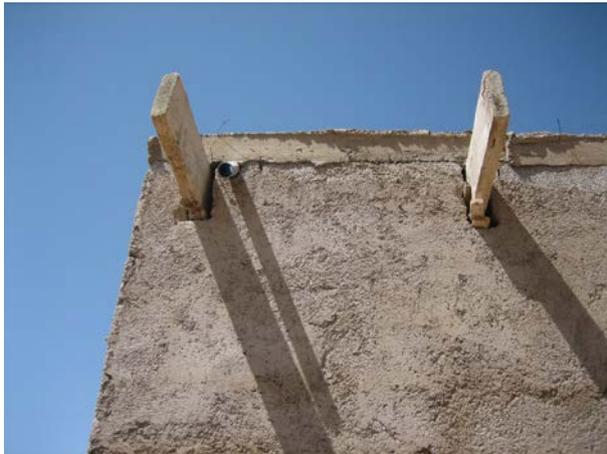
**Image 64** : Le toit en béton armé après enlever le coffrage. Le support idéalement reste encore 2 semaines ou plus (dans ce cas moins à cause du temps limité pendant l'atelier). Un tuyau est installé pour l'évacuation des eaux de pluie.

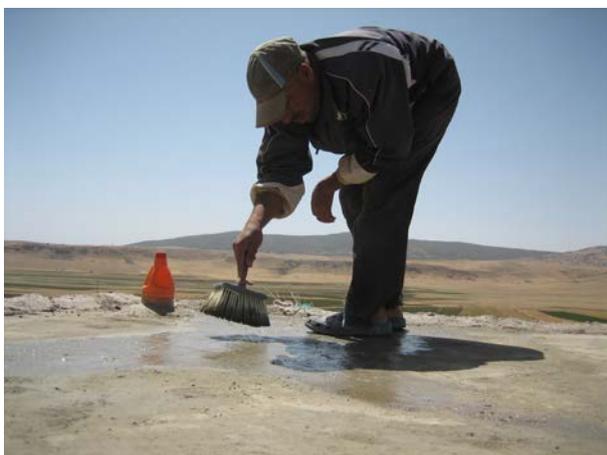
**Image 66** : Arrosage du toit pour prévenir des fissures. Une bouteille couvre la sortie de la cheminée.

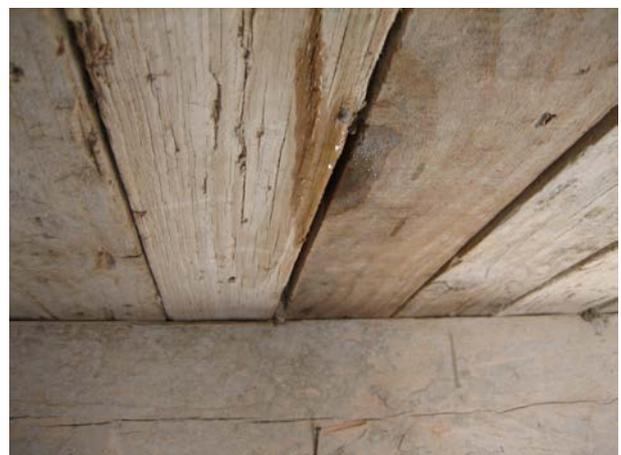
Après couler le toit il fallait bien arroser le béton frais pour prévenir des fissures (Image 66). Il a quand-même été constaté que le toit n'était pas partout complètement étanche à cause de cavités et fissures dans le béton (Image 67 et Image 68). Ceci est la conséquence d'un béton inhomogène (pas soigneusement gâché et compacté par les maçons). Afin d'étanchéifier le toit 1 cm d'enduits avec du SikaLite (voir Encadré 5 et Annexe A.1, Image 705) et une couche d'1 mm de lait de ciment ont été appliqués. Aussi à la partie inférieure du toit deux couches d'enduits ont été appliquées (Image 72 et Image 73).

**Image 67** : Problèmes d'étanchéité du toit.

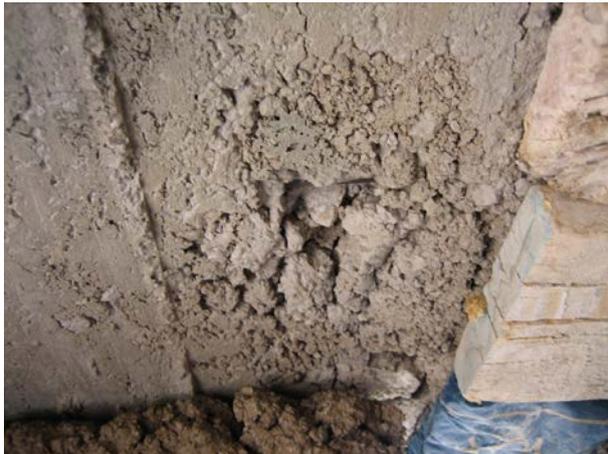
**Image 68** : Cavités et fissures dans le béton du toit.

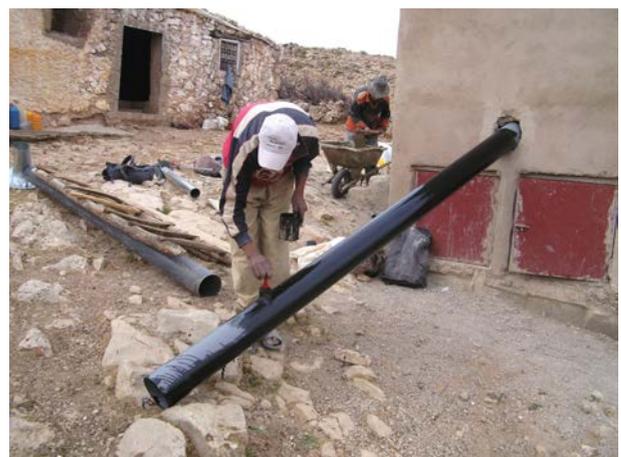
**Image 89** : La peinture noire sur le tuyau de ventilation cause un chauffage solaire augmenté, ce qui supporte le courant d'air.

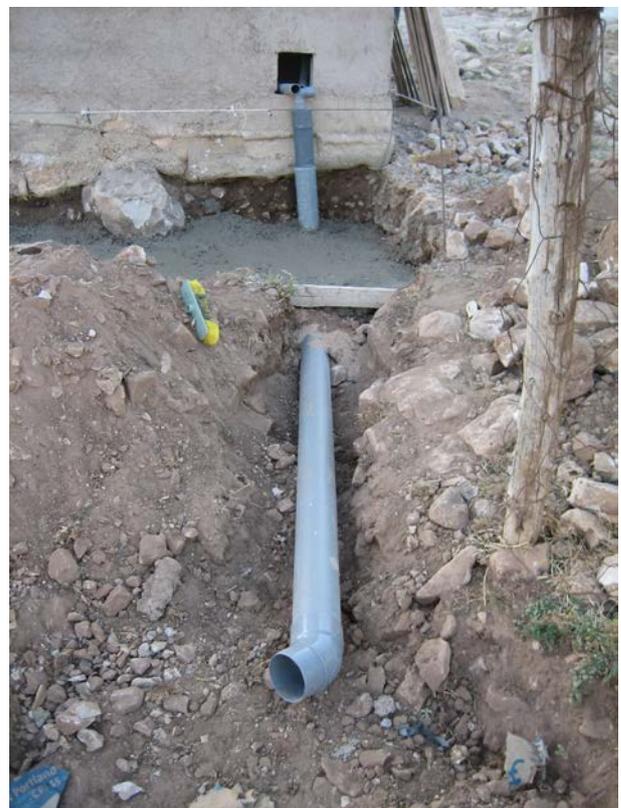
**Image 93** : Passage souterrain de la conduite de l'urine au-dessous du filtre planté.

En sortant le bâtiment, la conduite d'urine est élargie sur un tuyau de 110 mm qui passe au-dessous de la fondation du filtre planté (Image 93). Avec le diamètre de 110 mm le risque de colmatage est réduit, ce qui permet d'enterrer le tuyau. Comme il n'était pas possible d'enterrer le réservoir d'urine de 1'000 l à cause du terrain rocheux, il a été placé dans l'étable au-dessous de la toilette. Ceci le protégera un peu des températures basses hivernales et de la formation de glace. Un tuyau plongeur qui descend au fond du réservoir empêche la perte d'ammoniac (la surface du liquide dans le réservoir n'est pas perturbée et le gaz ne remonte pas dans le tuyau). En hiver ce tuyau plongeur peut être enlevé pour éviter que l'urine gelant bloque le tuyau. Image 94-Image 99 montrent l'installation de la conduite et du réservoir d'urine. Le réservoir peut être vidangé à l'aide d'une pompe manuelle (Image 709, Annexe A.1).

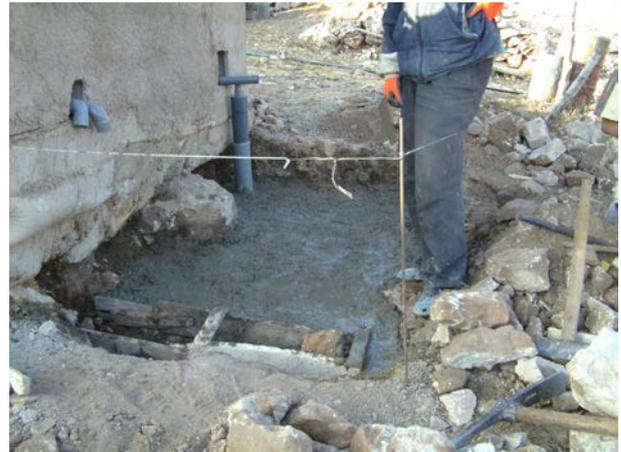
**Image 114** : La fondation (dalle) du filtre à planté est bétonnée. La niche coffrée en avant-plan est prévue pour l'infiltration directe des eaux de nettoyage anal.

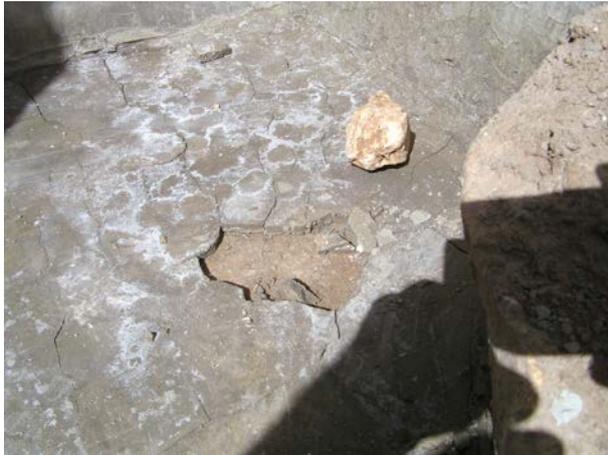
De façon erronée, les ouvriers ont appliqué une couche d'enduits sans sable et avec trop de SikaLite à l'intérieur du bassin. Par conséquent, des fissures ont été formées. Il fallait enlever cette couche d'enduits (Image 119 et Image 120) et en appliquer une nouvelle : 2 cm d'enduits étanches avec du sable tamisé et du SikaLite (voir Encadré 5). Si besoin est, des petites fissures peuvent être fermées avec du ciment pur et de l'eau, tant que les enduits sont encore fraîches (Image 121). Après un jour de séchage, une couche de maximum 2 mm de lait de ciment (eau, ciment et un peu de SikaLite) a été appliquée avec une brosse (Image 122). Pour éviter des fissures il faut arroser cette couche tout de suite.

**Image 119 :** Fissures dans une mauvaise couche d'enduits sans sable et avec trop de SikaLite.

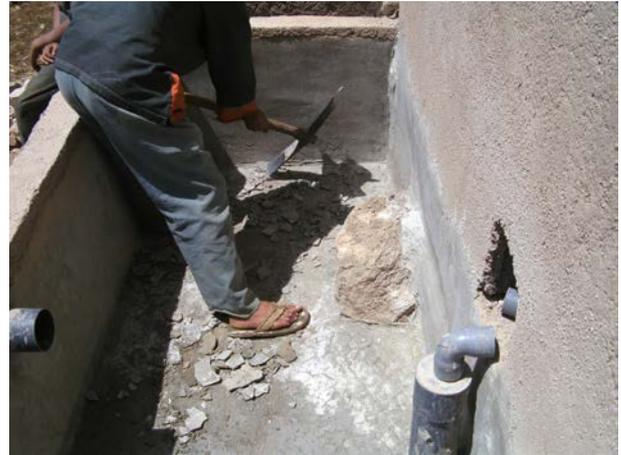
**Image 120 :** Il fallait remplacer la mauvaise couche d'enduits pour assurer l'étanchéité du bassin.

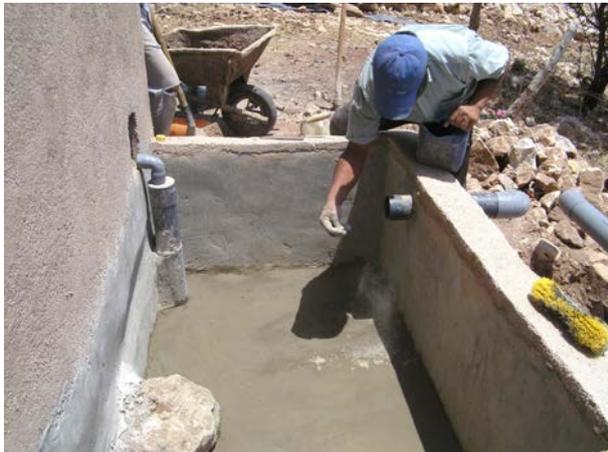
**Image 121 :** Directement après l'application des enduits on peut fermer des fissures avec du ciment pur et un peu d'eau.

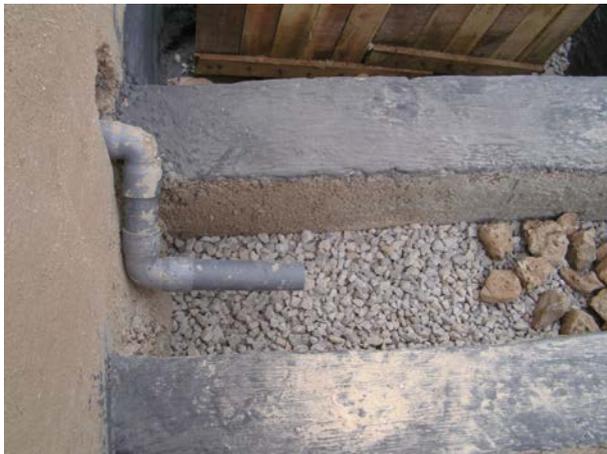
**Image 125** : La conduite des eaux de nettoyage anal est branchée au compartiment d'infiltration. La couche de gravier concassé sera finalement entièrement couverte par des pierres plus grosses.

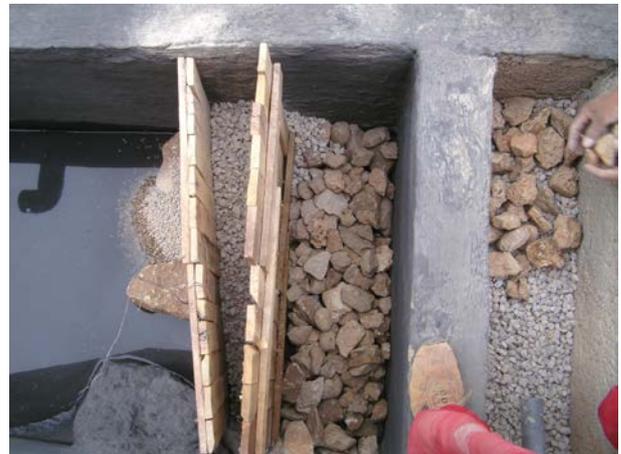
**Image 126** : Avec des planches les 3 différentes tailles du grain sont séparées pendant le remplissage du filtre planté. A droite le compartiment pour les eaux de lavage anal.

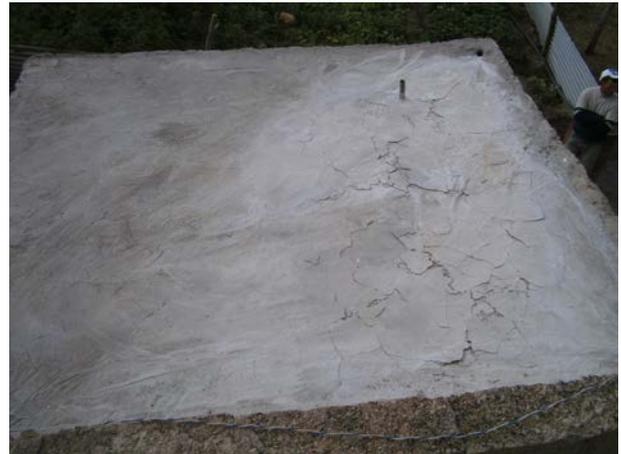
Dans la superficie du toit des fissures graves se sont formées (Image 173), probablement à cause du séchage trop rapide. Il fallait enlever cette couche d'enduits cassée et appliquer une nouvelle avec du SikaLite. La finalisation a été faite avec du lait de ciment (Image 174). Afin de prévenir des nouvelles fissures il fallait arroser la superficie pendant le séchage et couvrir le toit avec un plastique pour la protection contre le soleil.

**Image 173 :** Fissures dans la superficie du toit.

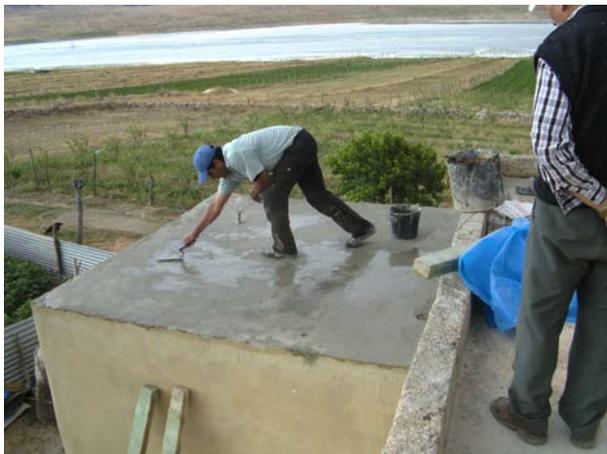
**Image 174 :** Application d'une nouvelle couche d'enduits étanches sur le toit pour colmater les fissures.

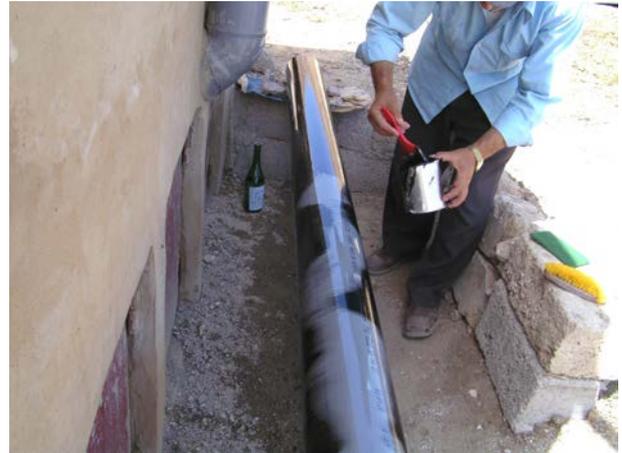
**Image 176 :** La peinture noire sur le tuyau de ventilation cause un chauffage solaire augmenté, ce qui supporte le courant d'air.

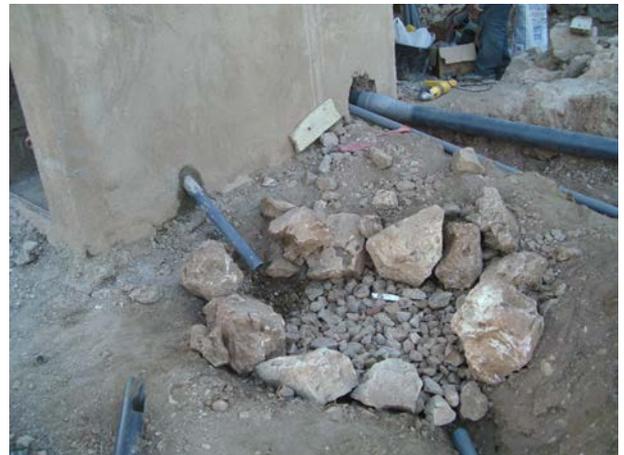
**Image 285 :** Vue extérieure de la tuyauterie et du puisard pour l'infiltration des eaux de nettoyage anal.

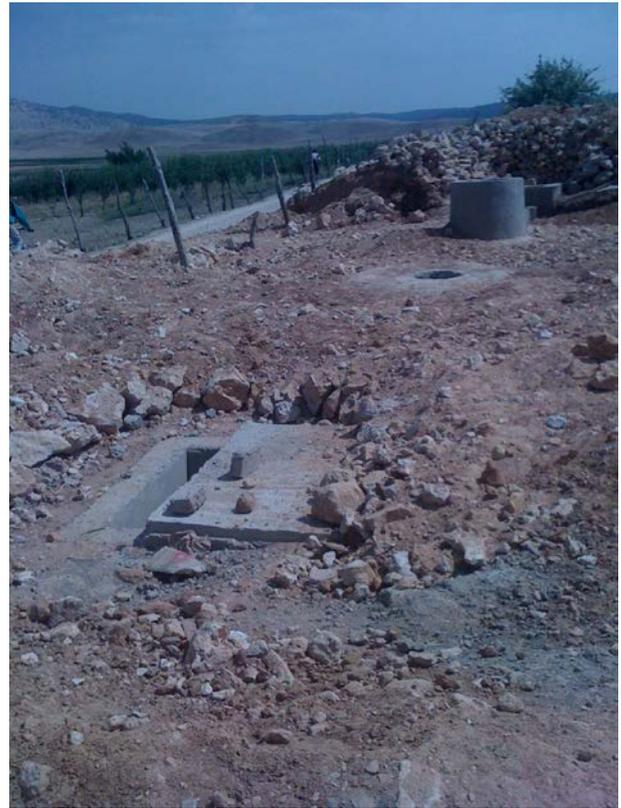
**Image 478** : Vue globale du digesteur finalisé. Il manque encore le couvercle du bassin d'expansion.
